PROCES VERBAL DE CONSTAT

L'AN DEUX MILLE SEIZE, LE QUINZE JUIN.

Qu'à la suite des inondations intervenues la semaine précédente, il y a lieu de faire toutes constatations utiles quant à l'état des berges de La Souchez et de fossés d'alimentation des douves du Carieul ainsi que l'état de prairies et d'en délivrer acte.

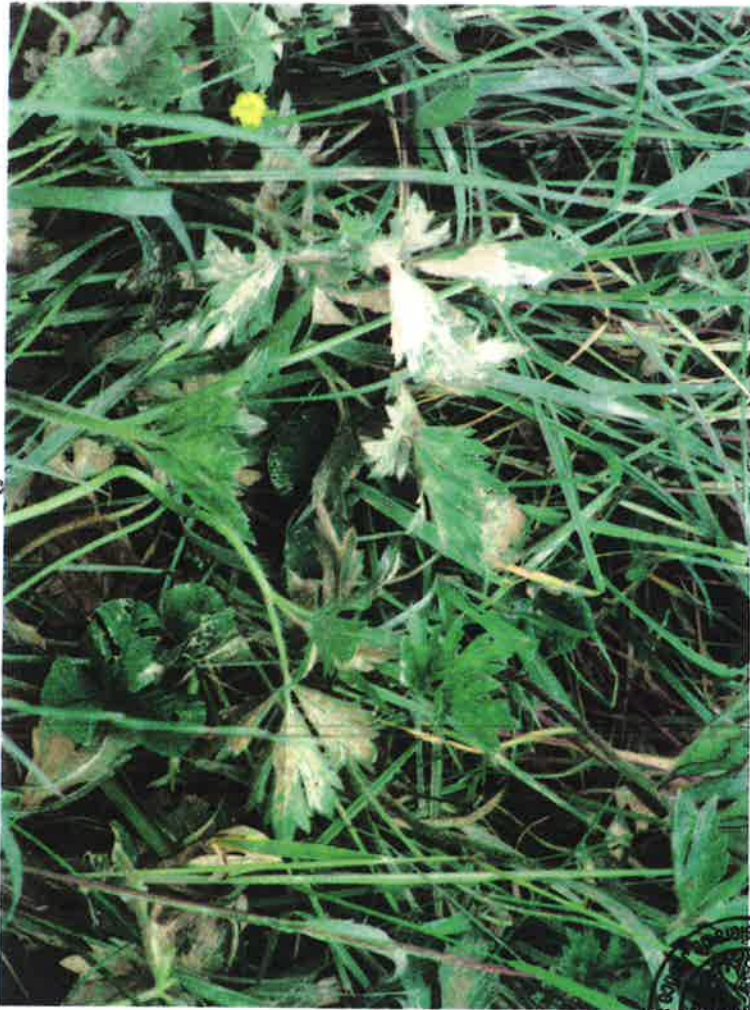
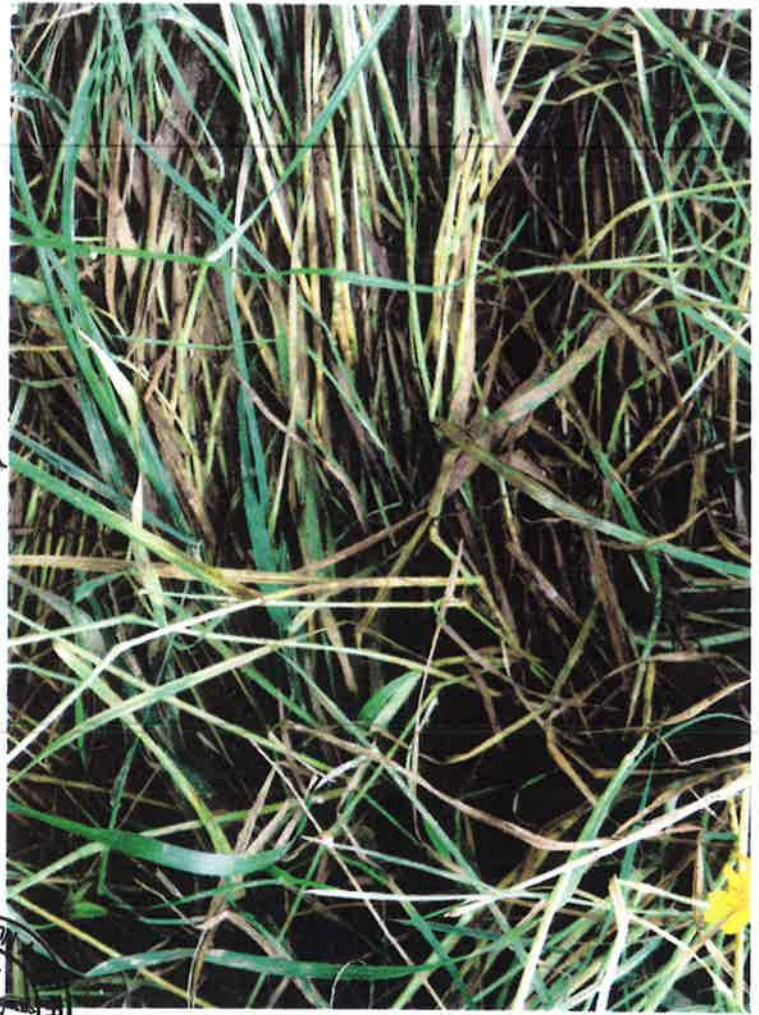
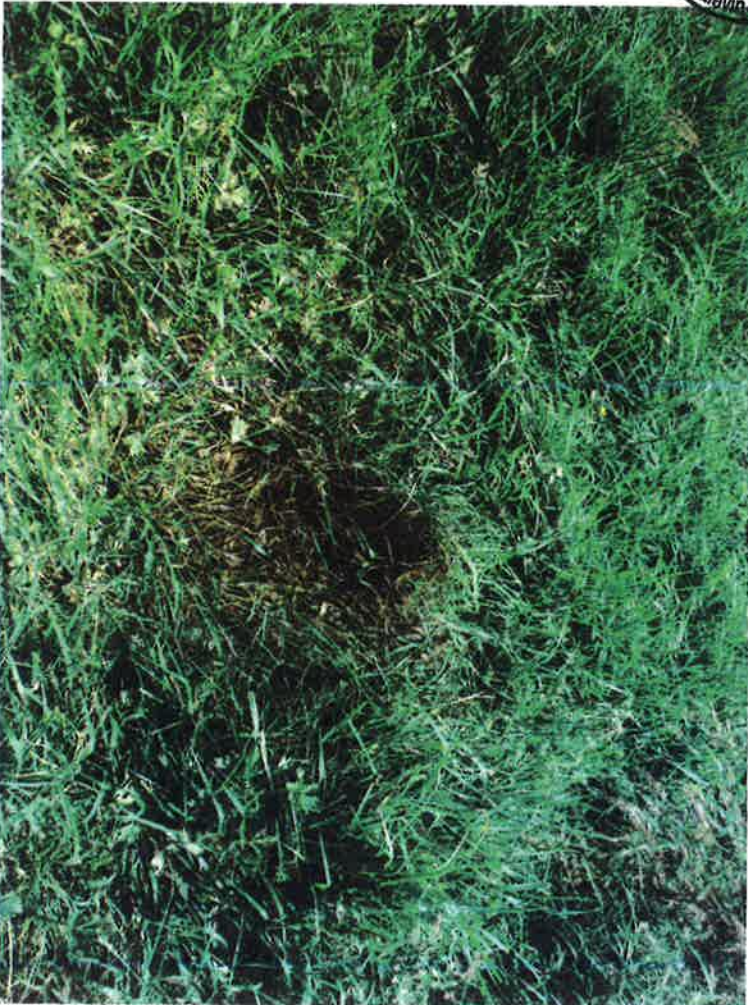
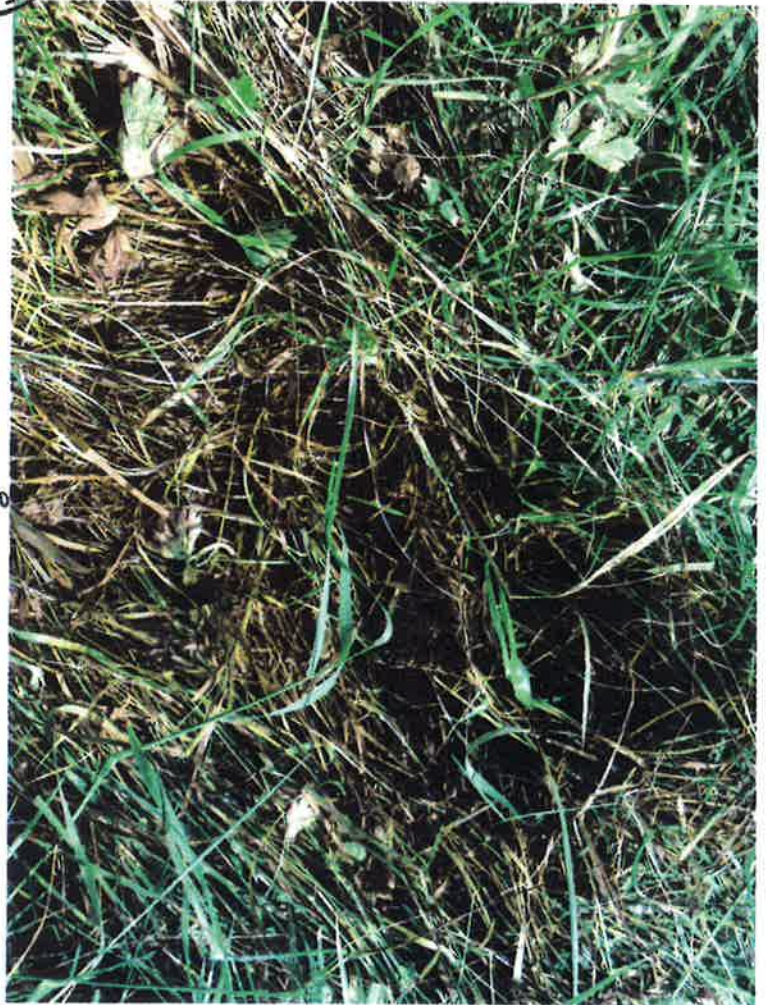
(Photos 1-2-3-4).

Sur cette parcelle en herbe, je constate la présence de dépôts de limon sur l'herbe composant la prairie. Le bas des herbes est jauni et commence à pourrir. Actuellement le fond du terrain est encore fortement humide.

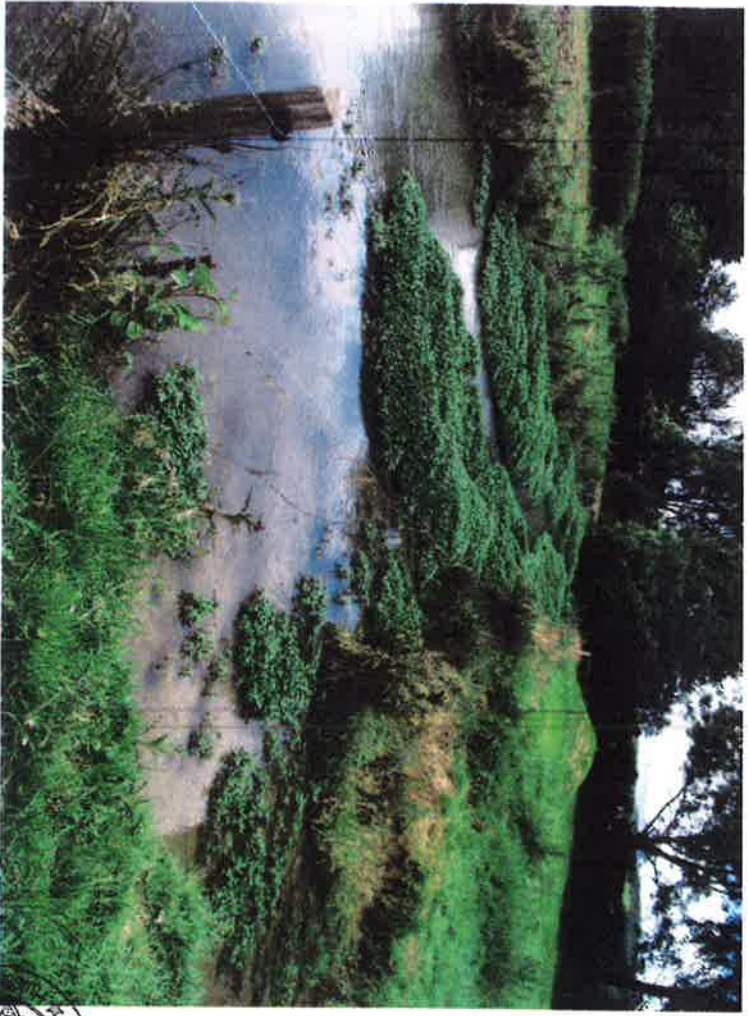
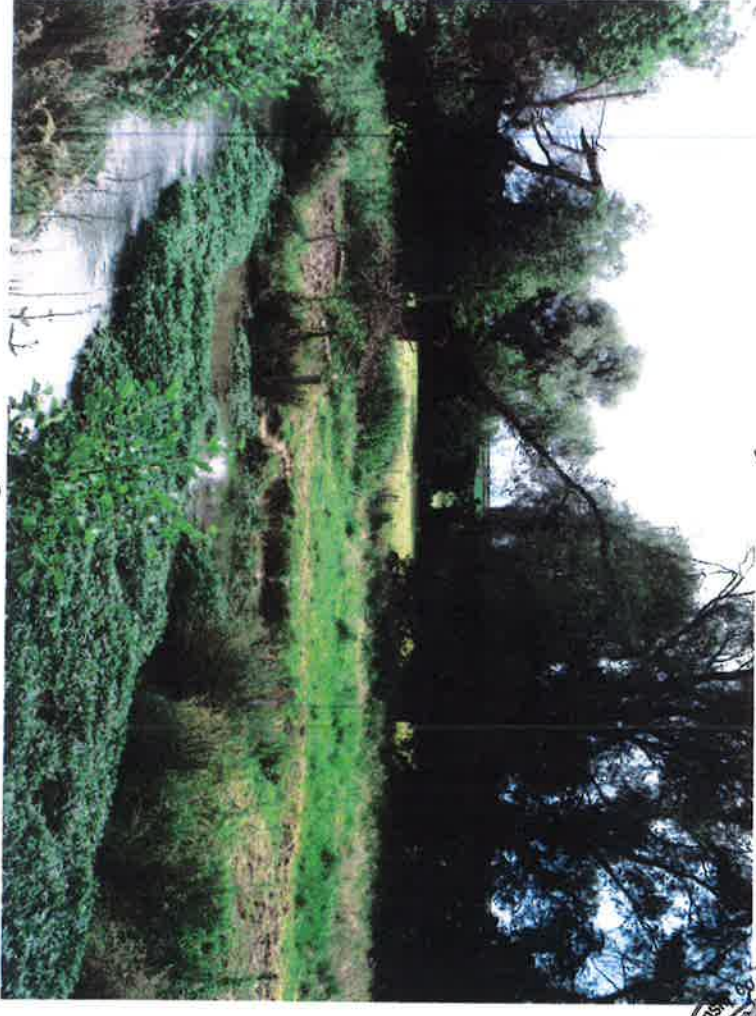
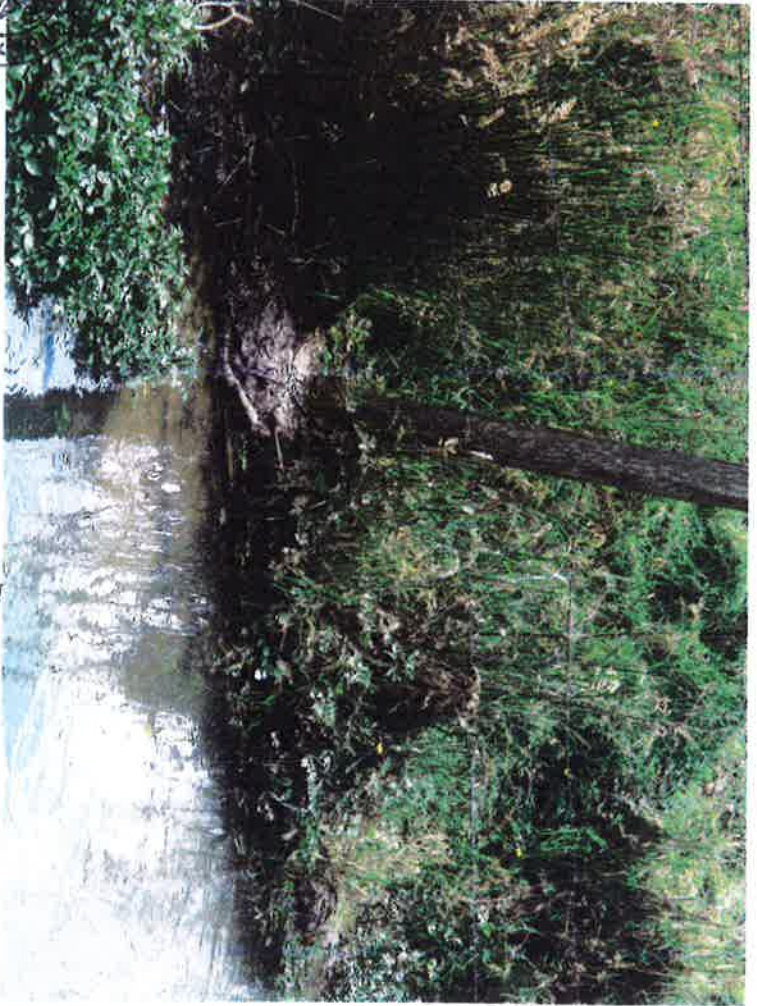
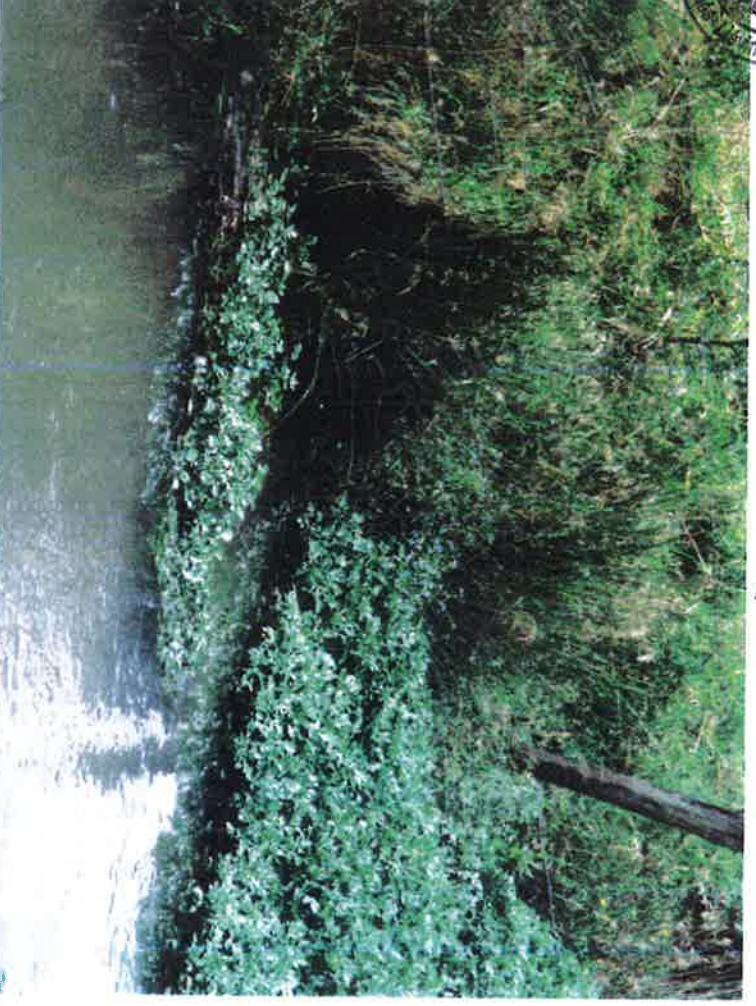
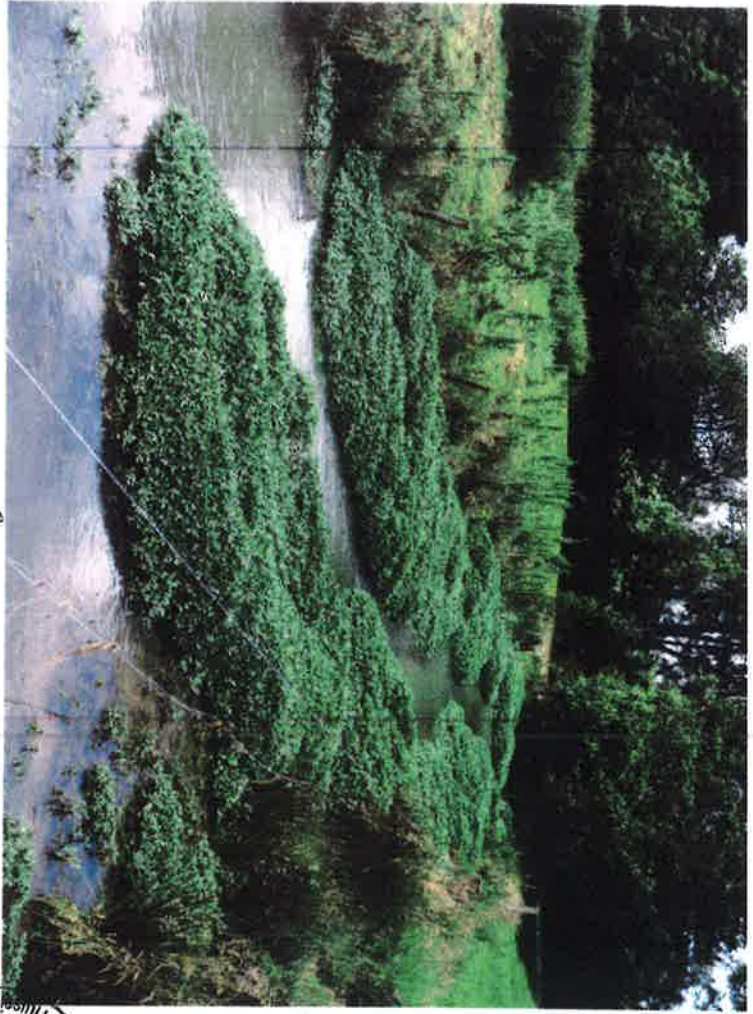
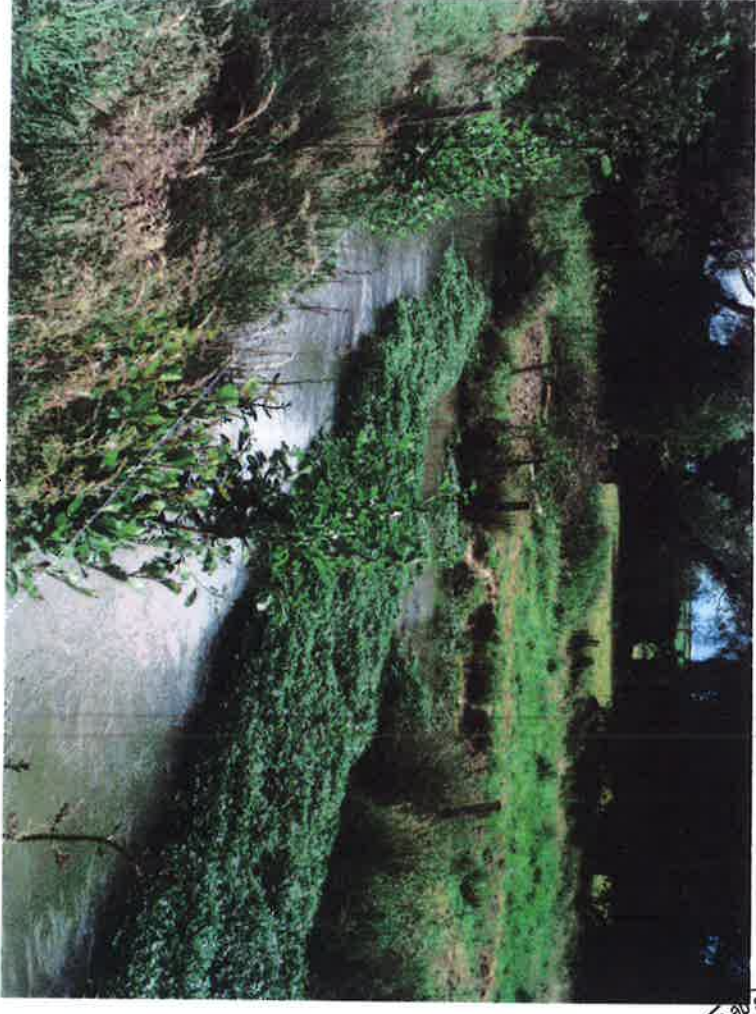
(Photos 5-6-7-8-9-10).

Dans la parcelle 395, la rivière a pris possession d'une partie de la parcelle sur une longueur de 10 mètres environ. Il en est de même de l'autre côté, côté parcelle 393 où la Souchez a également pris possession d'une partie de cette parcelle.

Actuellement, les piquets de clôture tant sur l'une des parcelles que sur l'autre sont quasiment implantés dans le lit de la rivière. Certains le sont.

Sur chaque parcelle, La Souchez a creusé les berges et dépassé les clôtures.

Dans le lit de La Souchez, de chaque côté, présence de bandes larges de cresson sauvage venant obstruer le cours de ce lit de rivière.

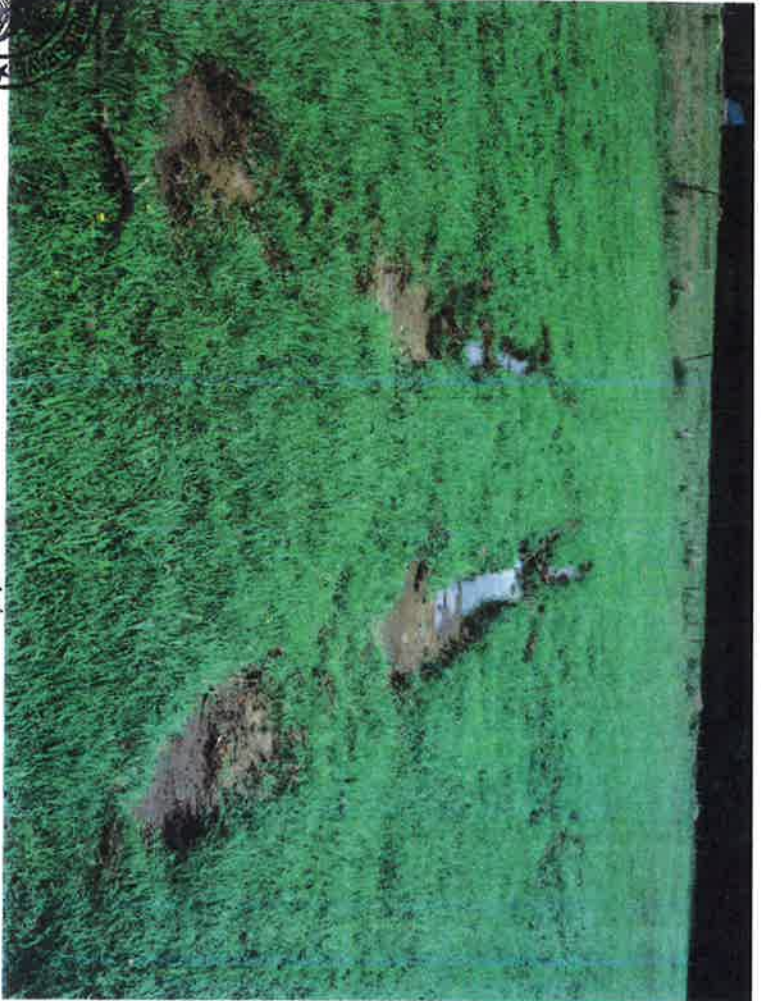
11

Dans la partie fauchée qui se trouve côté lit de La Souchez se trouvent deux traces d'embourbement des tracteurs ayant intervenu pour emmener les ballots de foin. Dans les traces se trouvent actuellement de l'eau. (Photo 11).

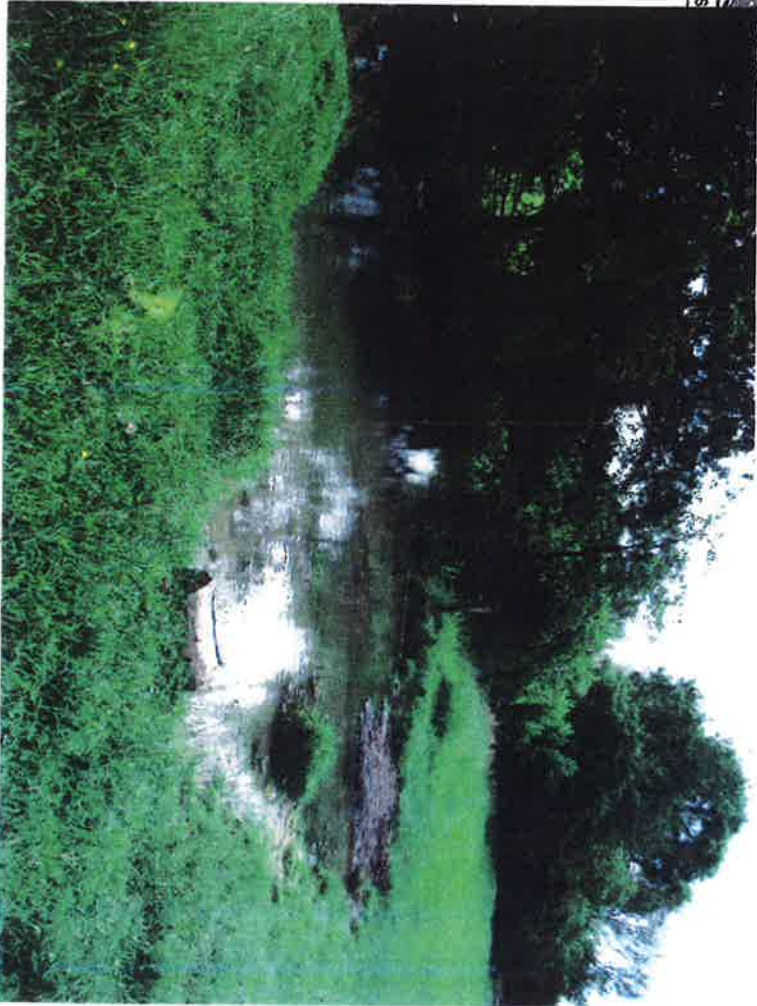
12

Au niveau d'un coude, là encore, on trouve trois intrusions du lit de La Souchez dans les parcelles. Un piquet de la clôture se trouve ainsi inséré dans ce que l'on pourrait appeler une presque île.

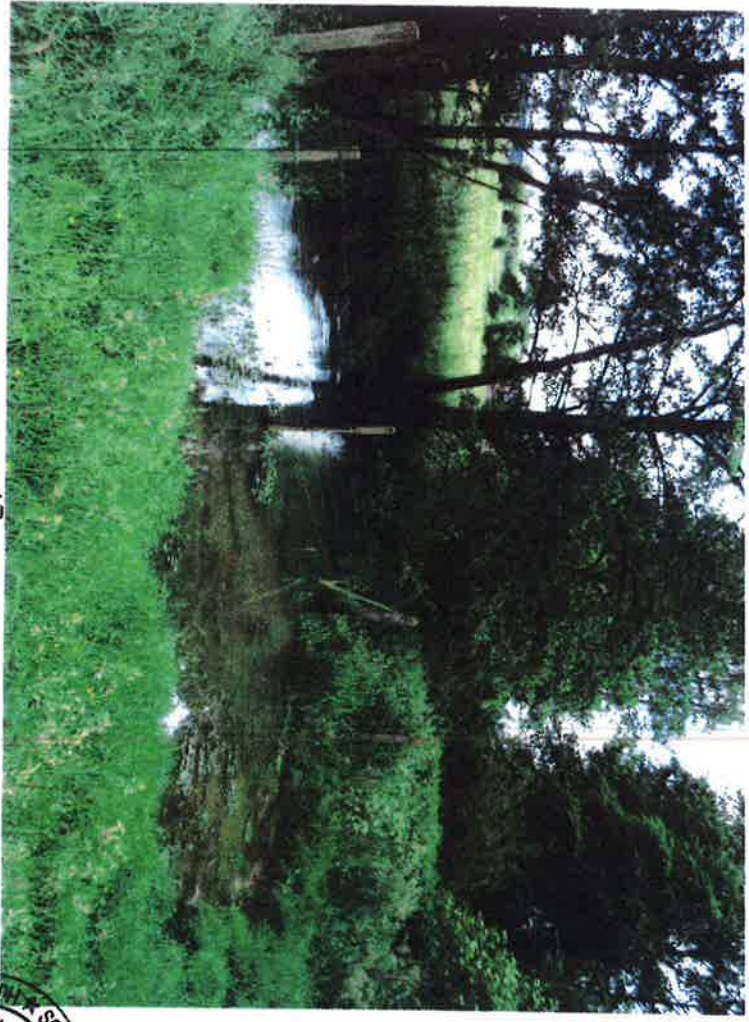
17

Extrémité gauche côté fossé : là encore, présence d'une intrusion importante du lit de la Souchez dans la prairie. Les poteaux de clôture se trouvent actuellement dans l'eau.
(Photo 17).

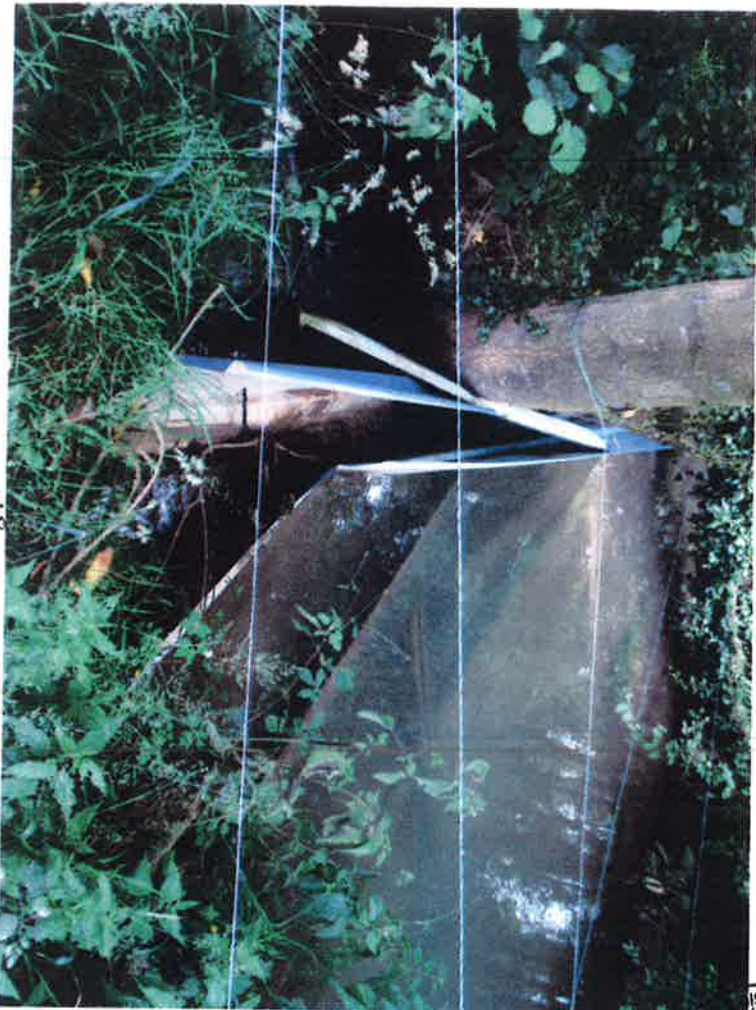
18

Cette deuxième prise d'eau quant à elle est constituée par une retenue formée par la pose de tôles bardage métallique dans le lit de La Souchez ; le débit n'est pas calibré.
(Photos 18-19).

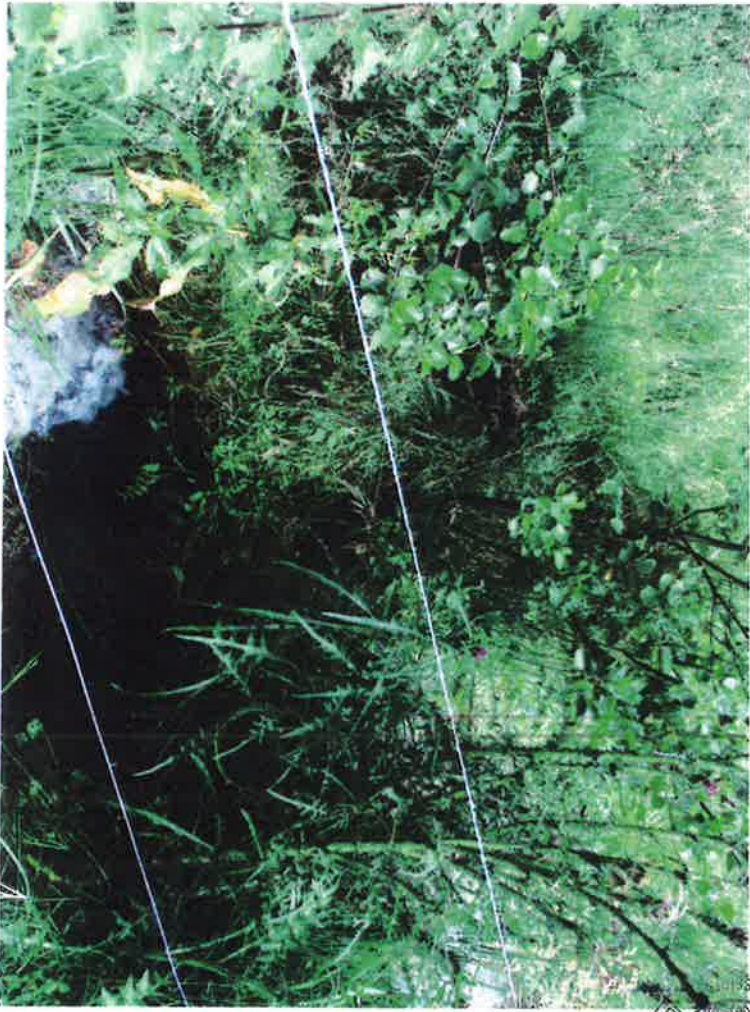
21

A sa sortie dans les douves, l'eau s'écoule principalement en dehors de son tracé d'origine qui était matérialisé par une maçonnerie de laquelle part un tuyau PVC. Ce tuyau est descendu dans les douves . L'eau s'est constituée un cheminement sur la gauche de cette œuvre.

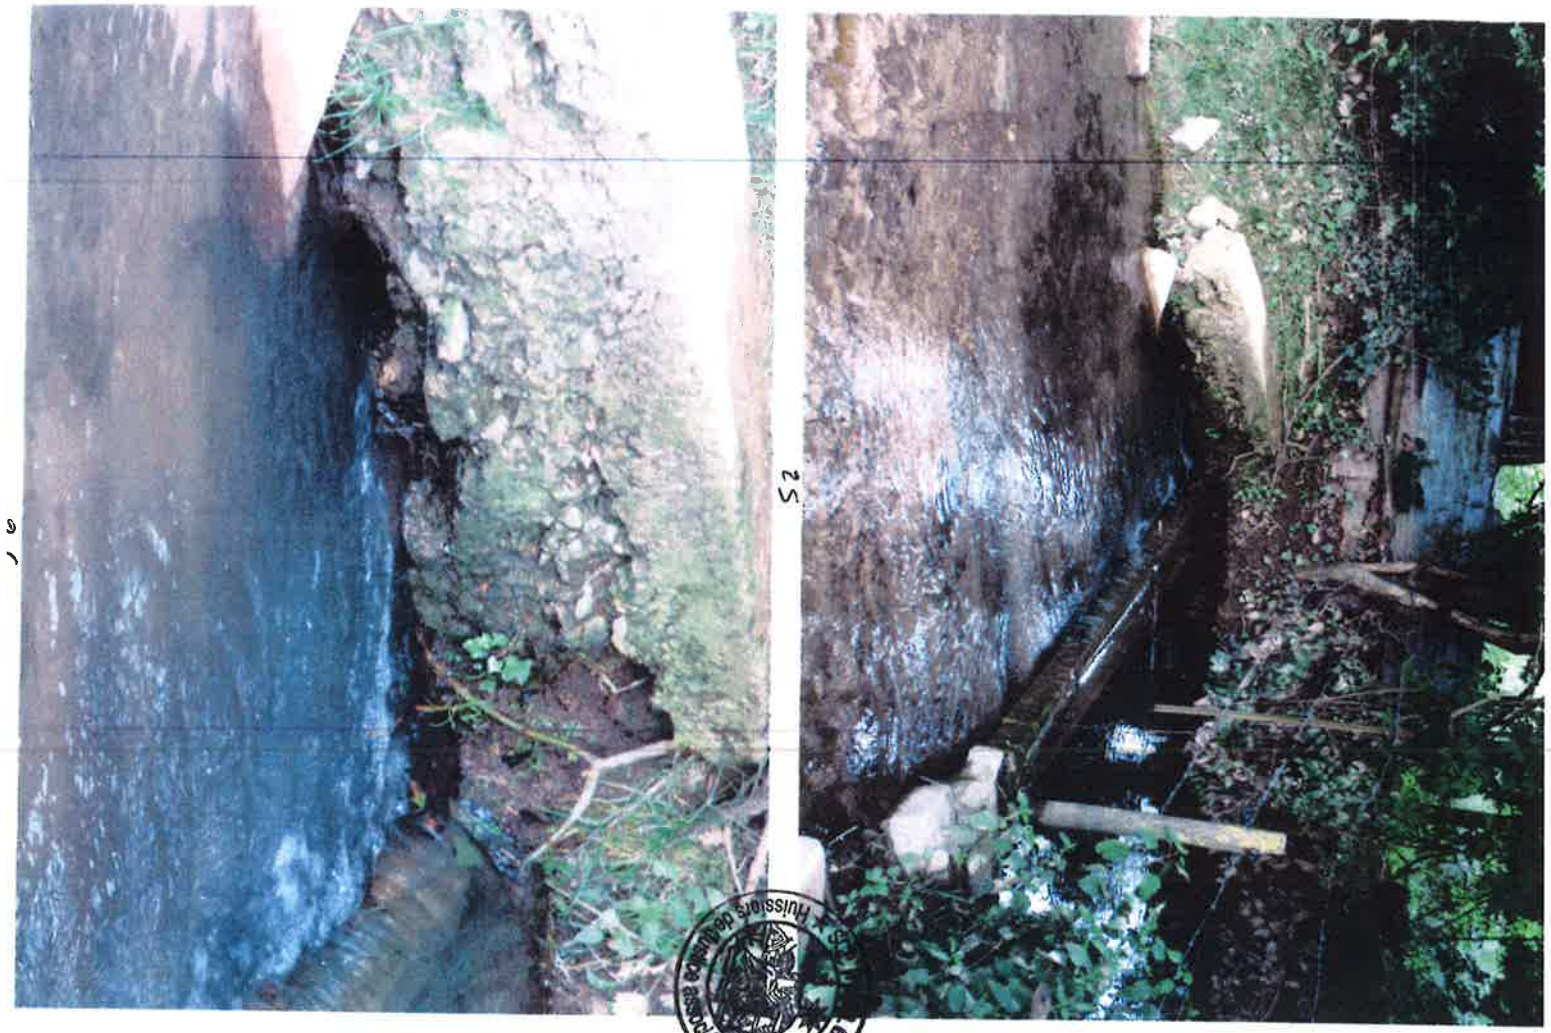
25

Le tuyau est toujours en place et le niveau actuel d'entrée d'eau au niveau du tuyau est quasiment à sa capacité maximale.
